**Erfgoedtoets
Mechelen – Tinelsite
Edgard Tinellaan 6**

Aard onderzoek: Erfgoedrapport

Naam site: Mechelen, Tinelsite

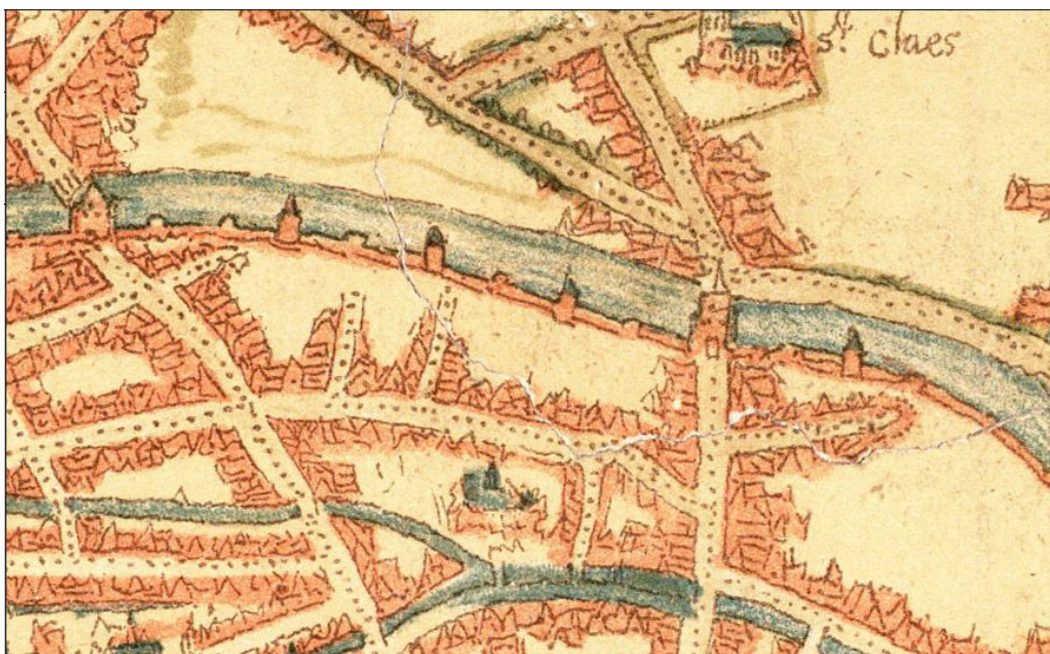
Fig. 4: Plattegrond van de stad Mechelen en onmiddellijke omgeving, door Jacob Van deventer, 1550-1565 (facsimile, 1888) (Stadsarchief Mechelen – fotonr. SME001002172) (<http://www.beeldbankmechelen.be>)

Cartografische bronnen zijn zeer interessant om de evoluties binnen het onderzoeksgebied vast te stellen. Het stadsplan van Jacob Van deventer (1550-1565) is de oudst bekende plattegrond van de stad Mechelen en vormde wellicht het model voor tal van daarna gedrukte stadsplannen. Ze werd gemaakt in opdracht van keizer Karel V en koning Filips II.³ Op de kaart is het onderzoeksgebied weergegeven als een onbebouwde zone.

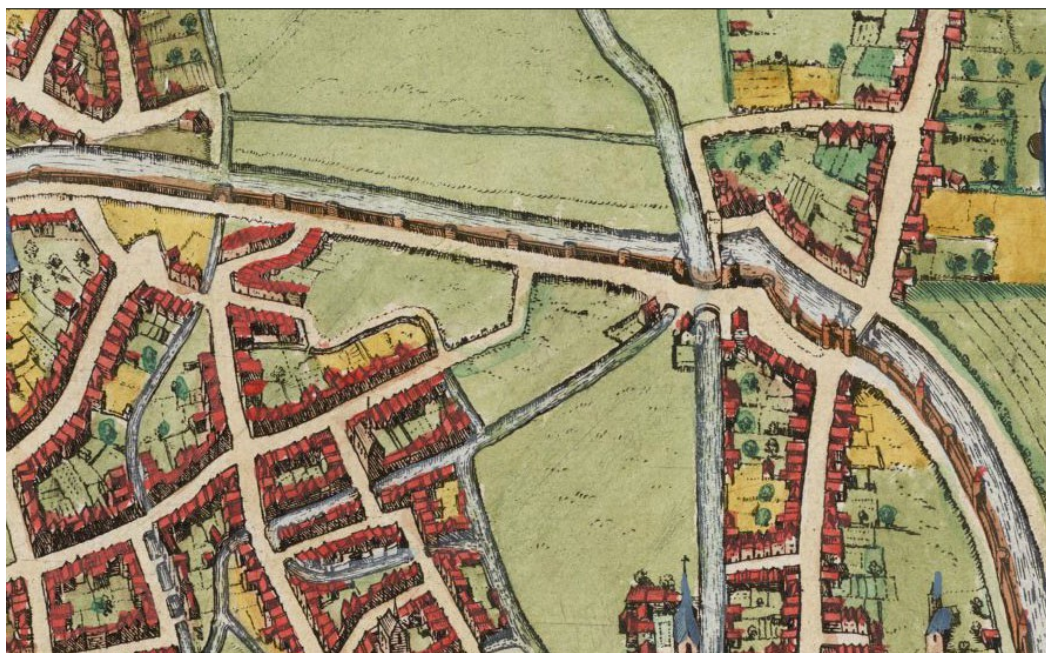
Fig. 5: Plattegrond van de stad Mechelen, van Braun en Hogenberg, 1574 (Stadsarchief Mechelen – fotonr. SME001002155)

In 1574 werd door G. Braun en F. Hogenberg een stadsplattegrond geproduceerd. Dit plan is belangrijker dan het oudste stadsplan door Jacob Van Deventer, omdat van Hanswijck alle belangrijke gebouwen duidelijk herkenbaar afbeeldde, terwijl Van deventer ze enkel 'symbolisch' weergaf. Door deze grote nauwkeurigheid heeft het plan een enorme waarde. Ook het plan van Braun en Hogenberg toont het onderzoeksgebied als onbebouwde zone.

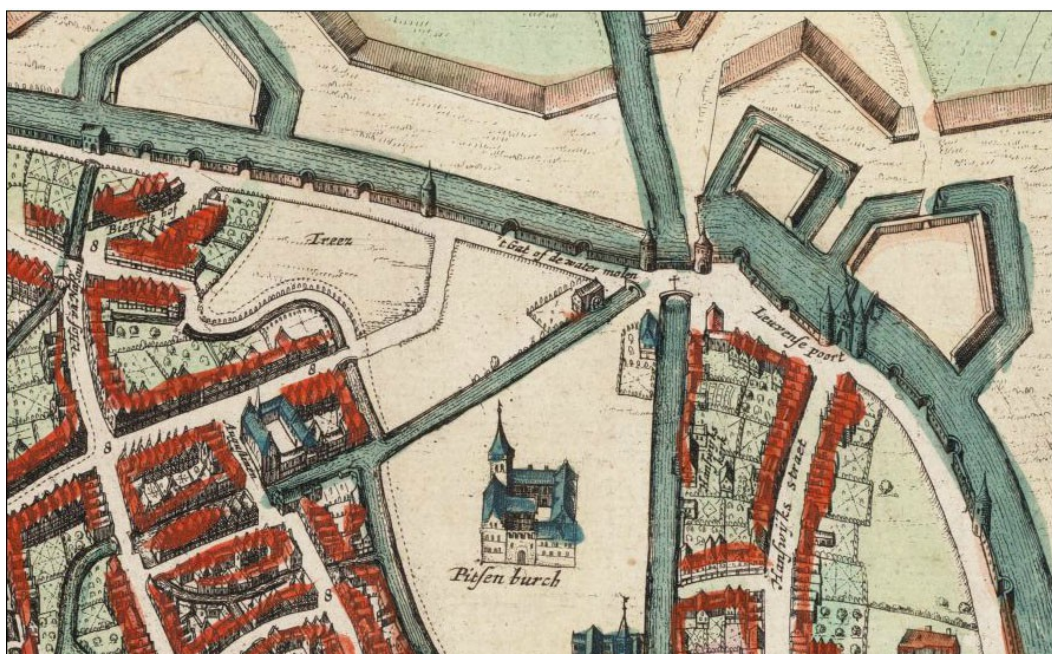
Fig. 6: Plattegrond van Mechelen, van Blaeu, 1649, ingekleurde versie (1649) (Stadsarchief Mechelen – fotonr. SME001002158)

De plattegrond van van Blaeu, die dateert uit de 17de eeuw, moet kritisch benaderd worden. De weergave van het onderzoeksgebied op het plan sluit aan bij de vorige plannen.

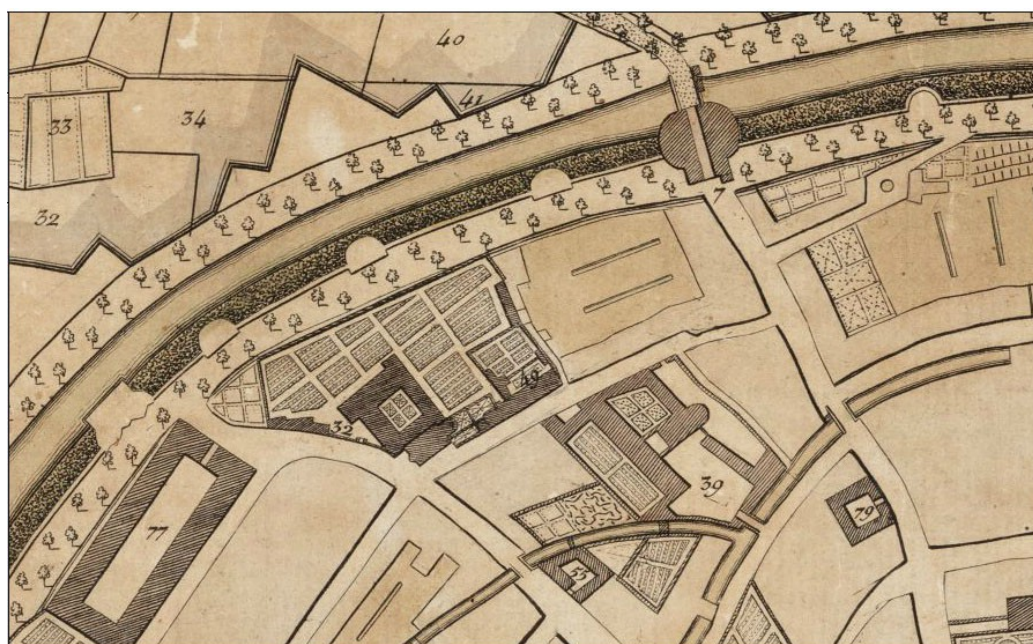
Fig. 8: Plattegrond van de stad Mechelen, 'Plan topographique de Malines', door Joseph Hunin, 1802 (Stadsarchief Mechelen – SME001002160)

Plattegrond van de stad Mechelen, 'Plan topographique de Malines', door Joseph Hunin, circa 1800. Het plan toont met aanduiding en nummering de voornaamste gebouwen, en verdeling in genummerde percelen van de omgevende gronden. Met betrekking tot het onderzoeksgebied sluit de weergave aan bij de kabinetskaart van de Oostenrijkse Nederlanden. Het toont opnieuw een deel braakliggend terrein en de rechthoekige structuren.

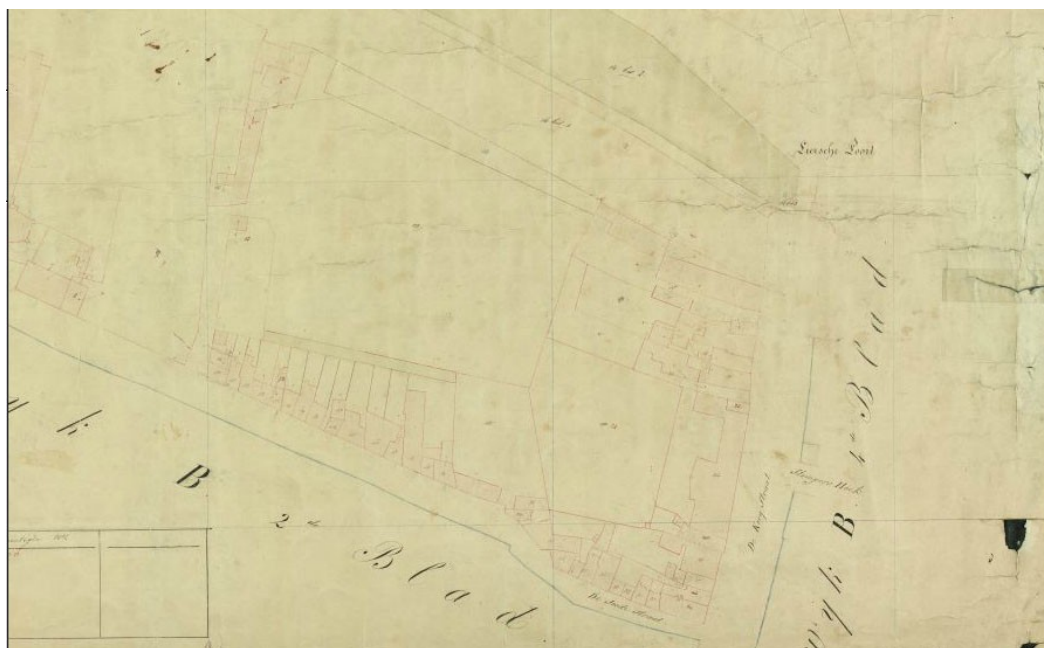
Fig. 9: Kadasterplan binnenstad Mechelen, 1824 (Stadsarchief Mechelen – SME004001193)

Pas in 1824, met de eerste kadasterplannen, in het bijzonder de primitieve kadasterplannen, is er een gedetailleerd beeld van de bebouwing beschikbaar. Het toont opnieuw aan dat het onderzoeksgebied niet bebouwd was.

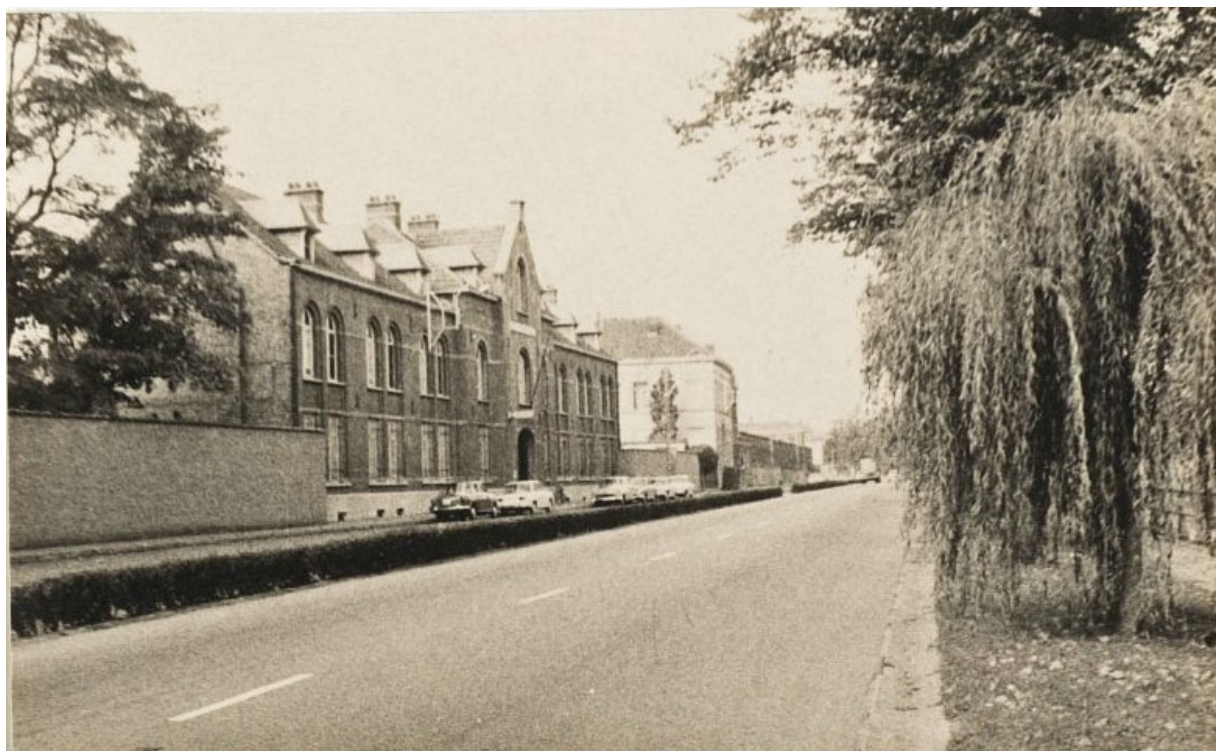
Fig. 16: De voormalige rijkswachtkazerne en zicht in de richting van de Goswin de Stassartstraat, foto uit 1967 (SME001011627)

Van blok A zijn enkele oude foto's beschikbaar. Ze geven allemaal een beeld van de voorgevel van het gebouw. De oudste foto dateert uit 1967. Doordat de foto erg schuin genomen is, zijn weinig details te herkennen.

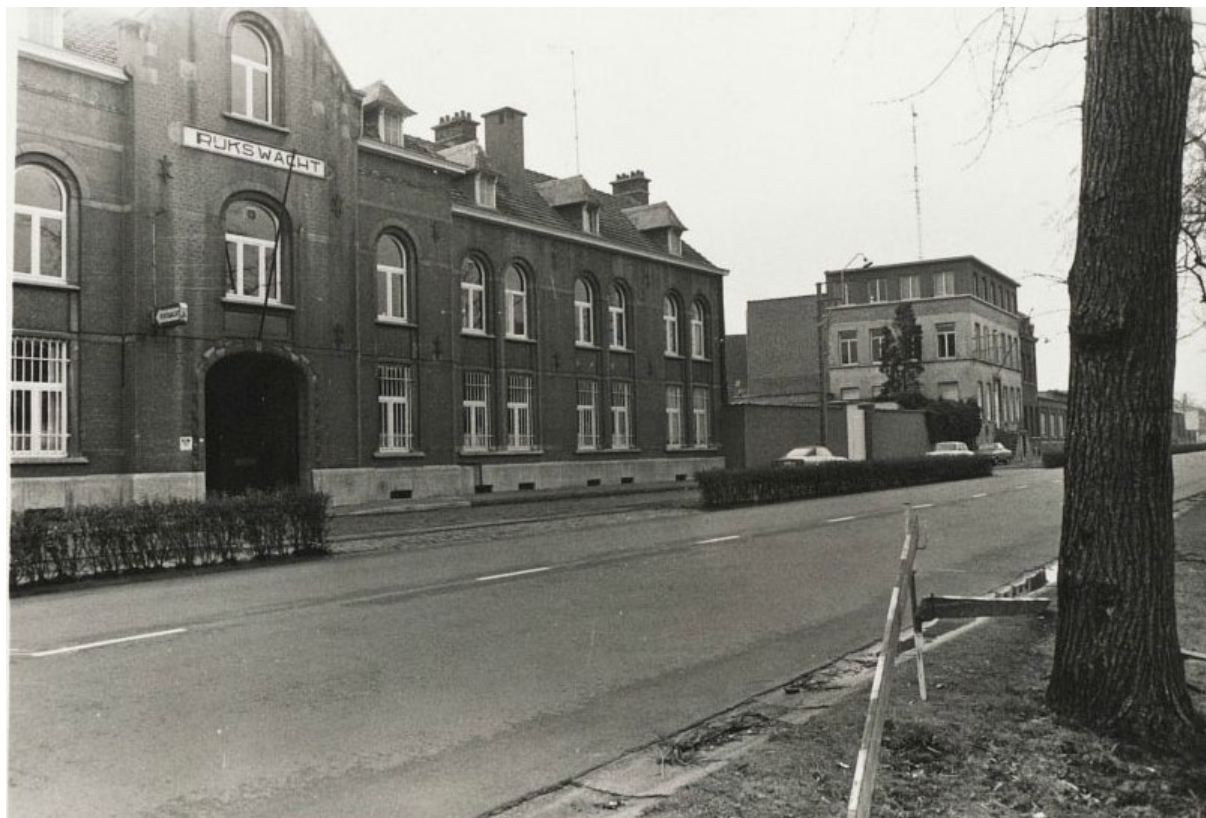
Fig. 17: Zicht op de rijkswachtkazerne op een foto uit 1972 (SME001011622)

Op een foto uit 1972 zijn meer details te zien. Dit laat vergelijking toe met een prentbriefkaart van onzekere datering. De prentbriefkaart kan alleszins geplaatst worden na 1912, omdat blok A dan gebouwd is. De ramen op de foto uit 1972 verschillen van die op de prentbriefkaart. Dit lijkt er op te wijzen dat de prentbriefkaart te dateren is tussen 1912 en 1972. Omstreeks 1972 blijken de ramen vernieuwd. Dit lijkt een verandering die ook geldt voor blokken B en C, waar vandaag de dag nog steeds dezelfde ramen te zien zijn. Voor het overige zijn weinig veranderingen op te merken.

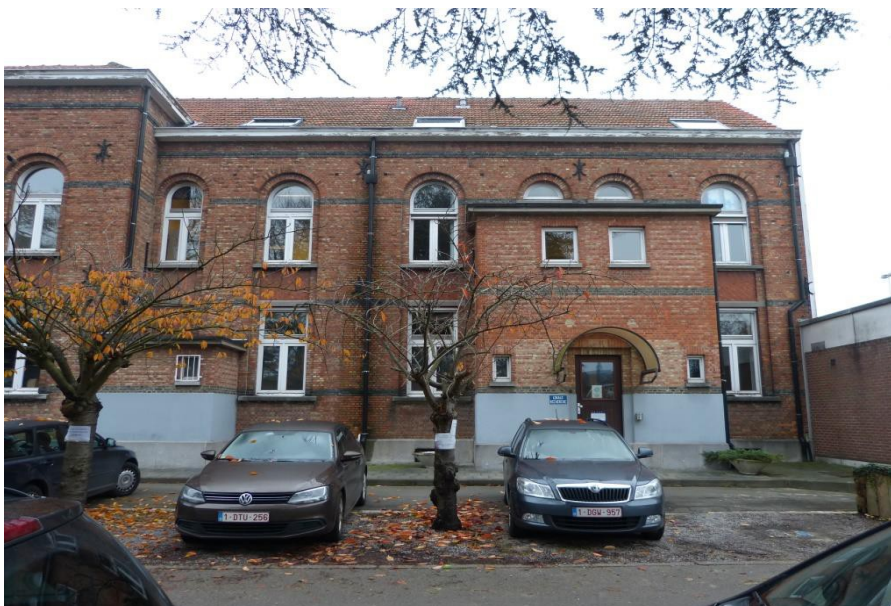
Fig. 22: Zicht op de zijleugel van blok A, met later toegevoegde trappenhal

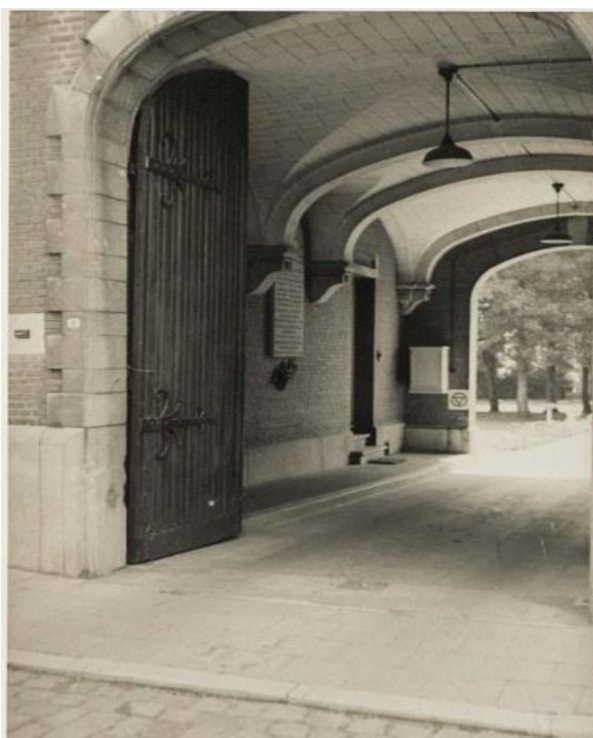
Fig. 23: De ingangspoort van de rijkswachtkazerne op een foto uit 1968, getrokken vanaf de straatzijde (SME001011624)

Een foto uit 1968 toont een detail van de ingangspoort.

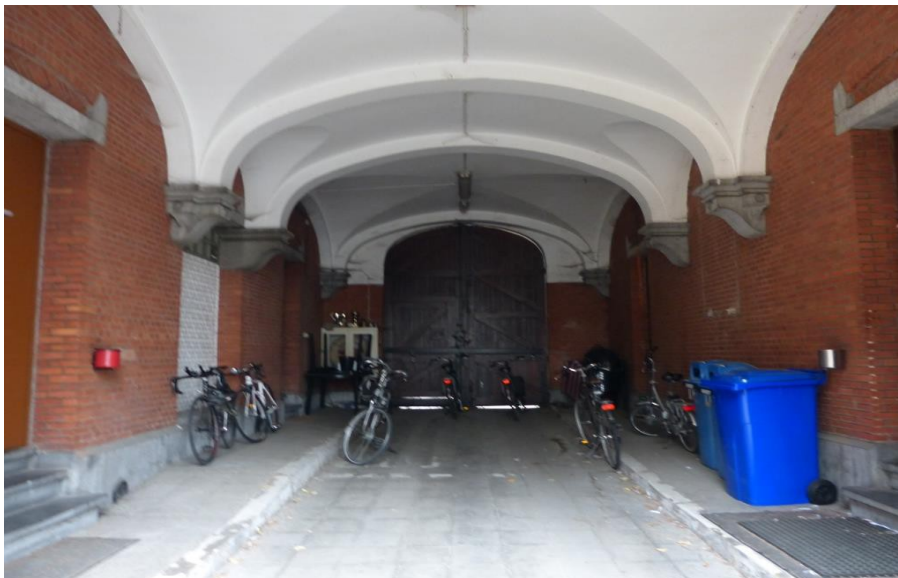
Fig. 24: Zicht op de overwelfde ruimte ter hoogte van de poort in blok A

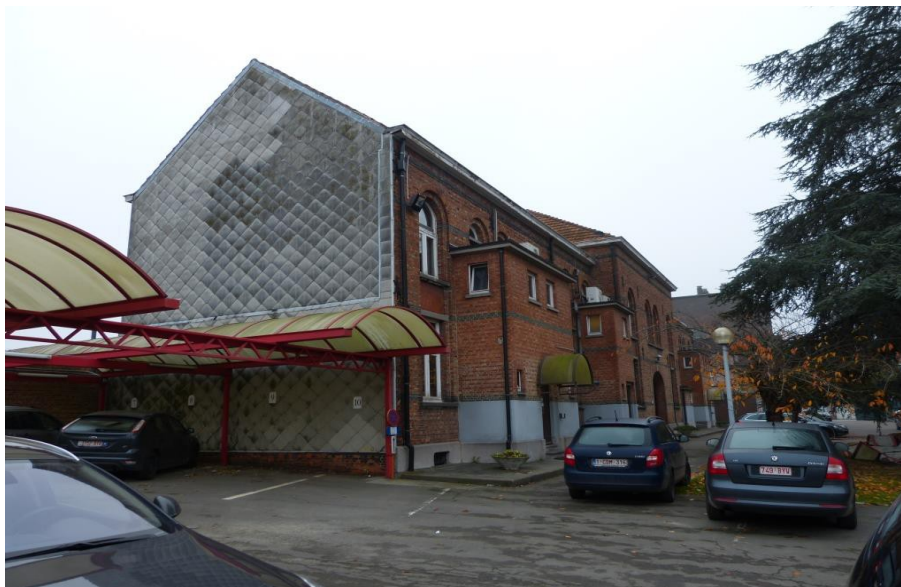
Fig. 26: Zijgevel blok A

De zijgevels van blok A zijn voorzien van asbest leien. Dit sluit niet aan bij de overige blokken, waarvan de zijgevels niet voorzien zijn van asbest leien, maar gewoon in baksteen (zie verder).

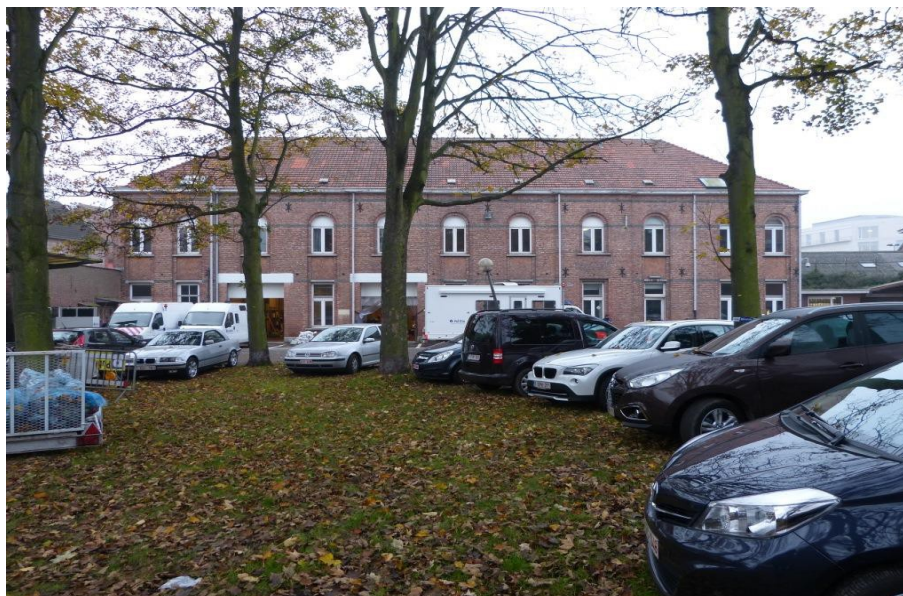
Fig. 27: Voorgevel blok B

Blok B is de zuidwestelijke bakstenen vleugel. Het telt twee bouwlagen en elf traveeën onder een schildbedaking (mechanische pannen). De tuingevel heeft dezelfde gevelordonnantie als die van blok A. De gevel is verlevendigd door middel van arduinen bovendorpels en lekdrempels. Het heeft tevens een kordonlijst van gesinterde baksteen.

De traveeën zijn geritmeerd door gekoppelde rondboognissen. Er zijn rechthoekige benedenvensters en rondboogvensters op de bovenverdieping. Vlechtwerkmotieven bevinden zich op de borstweringen.

Blok B bleek de grootste authenticiteit te hebben van de drie gebouwen en heeft dus een erg grote erfgoedwaarde. Het behoud van de gevels, de opfrissing van de gevels en de renovatie van de binnenzijde kunnen alleen maar als zeer positief beschouwd worden.

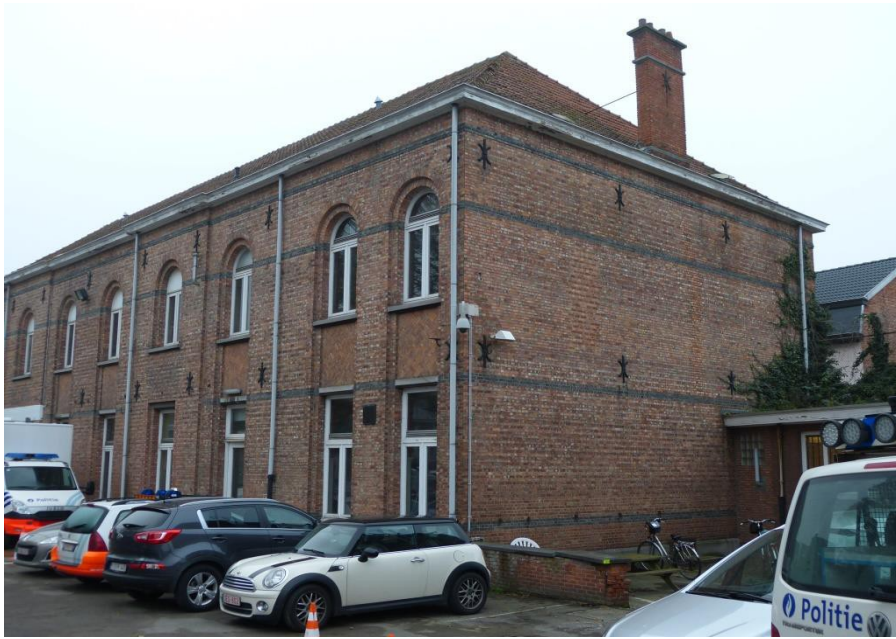
Fig. 28: Zijgevel blok B

De achtergevel in de Kattenbleekstraat heeft gelijkaardige venstertraveeën, maar heeft kleine getraliede rechthoekige benedenvensters.¹⁰ Bij de tuingevel zijn geen vlechtwerkmotieven aanwezig op de borstweringen van de middenrisalieten. Aan de achtergevel is dit wel het geval. In de zuidelijke zijgevel is nog een rondboogvenster aanwezig. In de noordelijke zijgevel zijn geen vensters of deuren aanwezig.

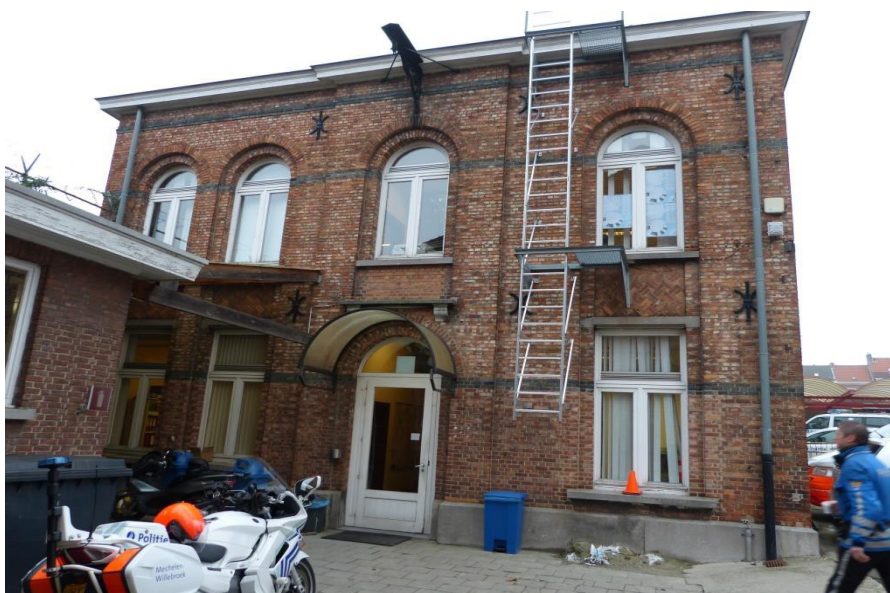
Fig. 30: Voorgevel blok C

Blok C is de noordwestelijke bakstenen vleugel. Het telt twee bouwlagen en vier traveeën onder een schildbedaking (mechanische pannen). De tuingevel heeft opnieuw dezelfde gevelordonnantie als die van blok A. De gevel is verlevendigd door middel van arduinen bovendorpels en lekdrempels. Het heeft tevens een kordonlijst van gesinterde baksteen.

De traveeën zijn geritmeerd door gekoppelde rondboognissen. Er zijn rechthoekige benedenvensters en rondboogvensters op de bovenverdieping. Bovenaan het middenrisaliet is een hijsconstructie te zien. Onder het rondboogvenster in de middenrisaliet is een terugspringende borstwering te zien, die echter geen vlechtwerkmotief vertoont, zoals bij de andere traveeën. Bovendien bevindt zich onder de borstwering een tablet, dat rust op twee natuurstenen consoles. Mogelijk wijst dit er op dat het rondboogvenster een vervanging is van een deur of luik, waarlangs goederen die naar boven gehesen werden, binnengehaald konden worden.

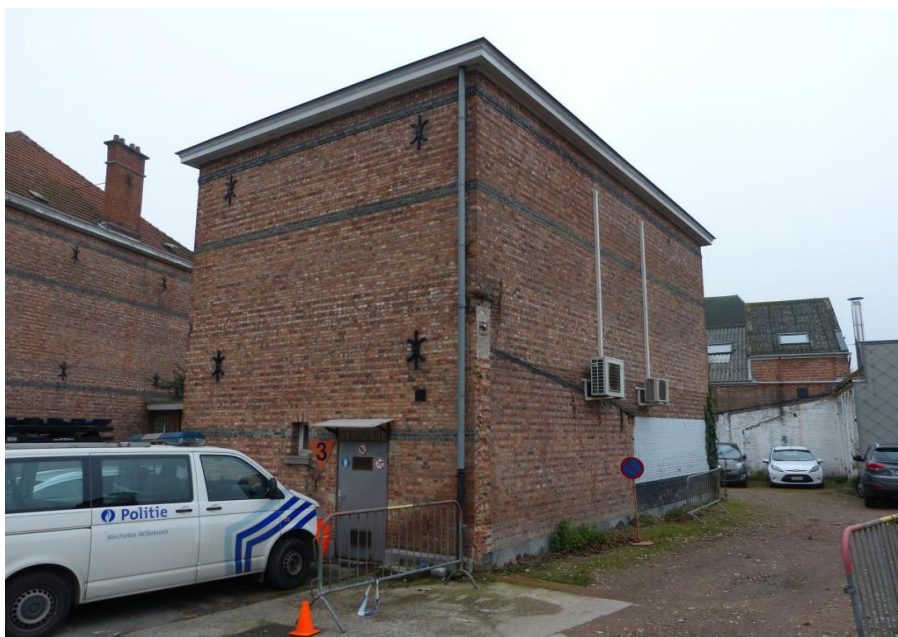
Fig. 31: Zijgevel en achtergevel blok C

In de oostelijke zijgevel bevindt zich op de benedenverdieping een klein rechthoekig venster en een metalen deur. De overige gevels vertonen geen vensters.

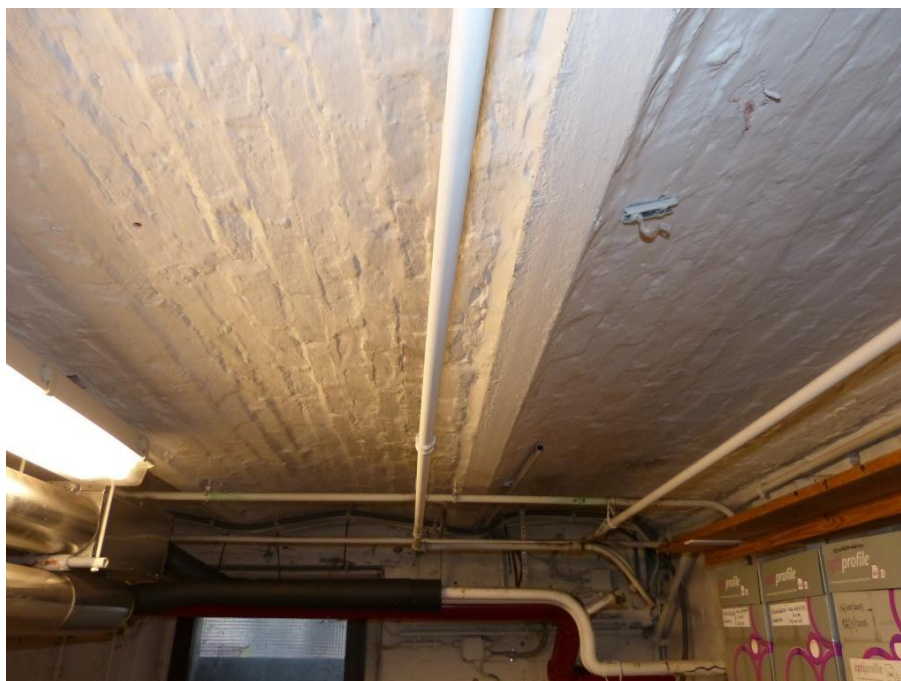
Fig. 32: Troggewelven in de kelder van blok A

De ruimtes van de kelder worden overspannen door troggewelven die op ijzeren hoofdbalken dragen. De bakstenen muren en het plafond zijn wit geschilderd. De houten vensters bestaan uit twee luiken. De vloer is uitgevoerd in beton.

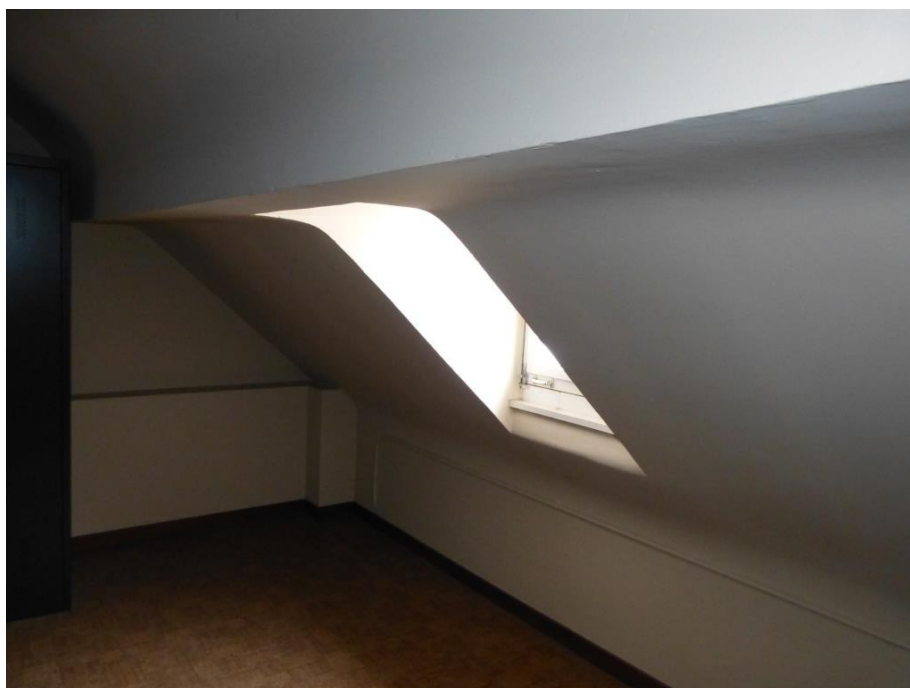
Fig. 33: Zicht op elementen van de dakconstructie en een dakkapel van blok A

Ondanks de bepleistering zijn de balken van de dakconstructie wel te zien, zodat iets gezegd kan worden van de dakconstructie. Het dak bestaat uit een zadeldak, een dak met twee tegen elkaar geplaatste hellende schilden.¹¹ Op de spanten liggen gordingen die de bebording en de dakbekleding, die bestaat uit dakpannen, dragen.

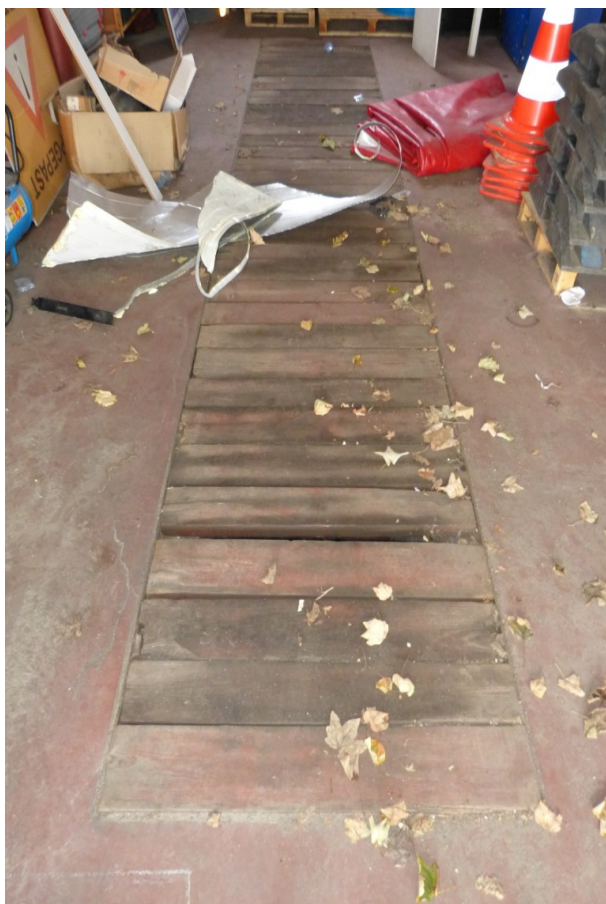
Fig. 37: Dicht gemaakte opening in de vloer van blok B

Op het gelijkvloers, in de grootste ruimte die dienst doet als garage, is een zone in de vloer te zien, die dicht gemaakt is met houten planken. Misschien heeft zich hier de toegang tot een onderliggende kelder bevonden, maar dit is twijfelachtig. Op hoger vermeld plan wordt de zone aangeduid als onderhoudspuit.

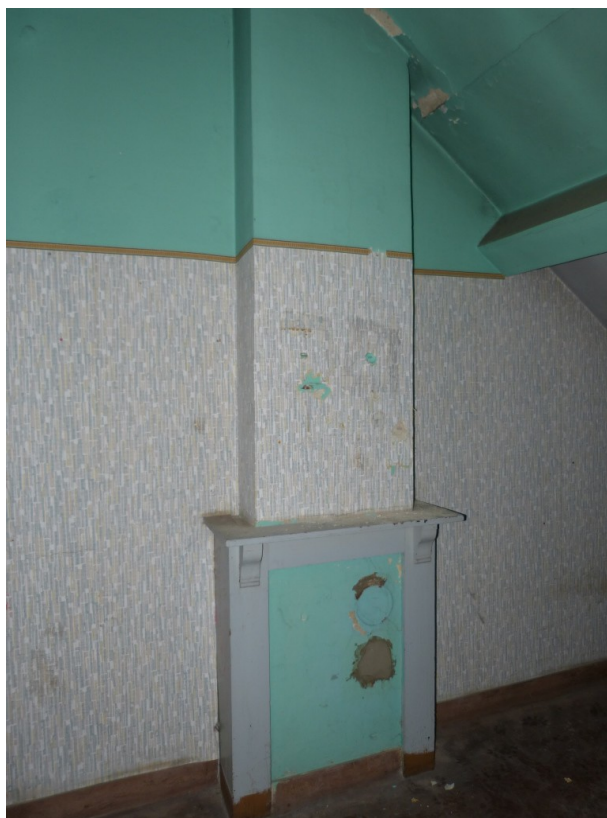
Het plafond van de zolderverdieping is bezet en wit geschilderd. De muren zijn eveneens geschilderd, in geel en blauw. De muren van de kamers zijn tevens voorzien van behangpapier. Bovendien bestaan de deuren op de zolderverdieping uit oudere paneeldeuren, telkens met een bovenlicht. De ramen omvatten over het algemeen kleine dakramen, die in hetzelfde vlak als het dakvlak gelegen zijn. In één van de ruimtes is een haard aanwezig, voorzien van een houten mantel die grijs geschilderd is. De vloer bestaat uit houten planken.

Fig. 38: Haard op de zolderverdieping van blok B

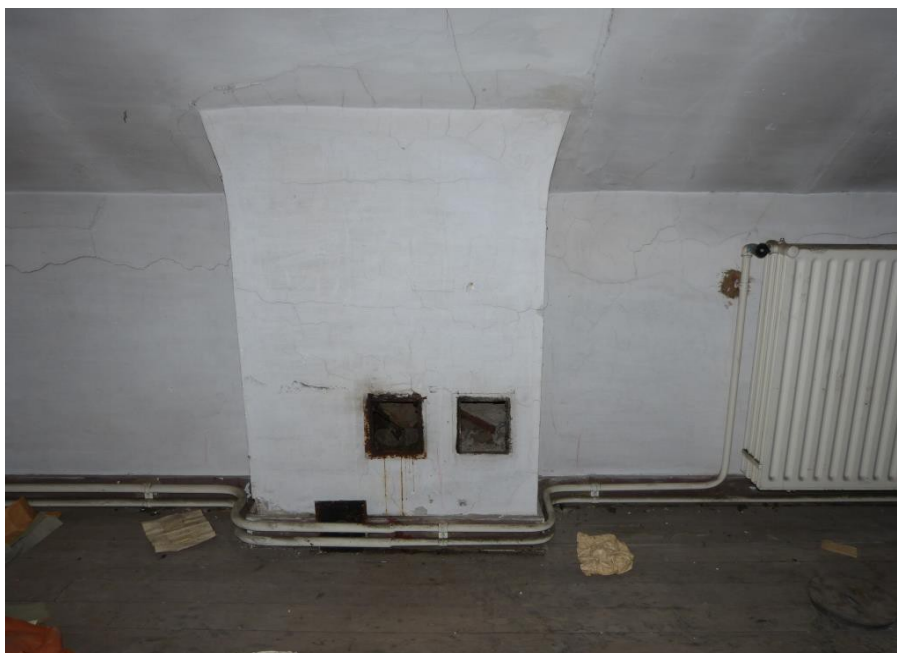
Fig. 39: Verluchtingsschouw op de zolderverdieping van blok B

Bijzonder aan de zolderverdieping van blok B is dat de verschillende ruimtes voorzien zijn van verluchtingsschouwen. De verluchtingskanalen zijn afgesloten door metalen plaatjes.¹²

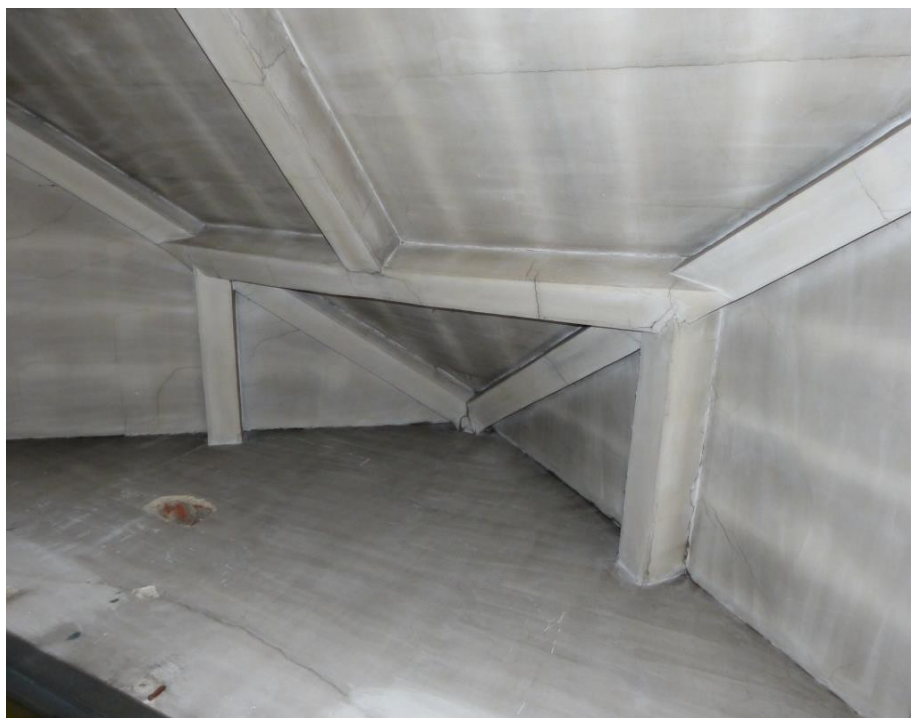
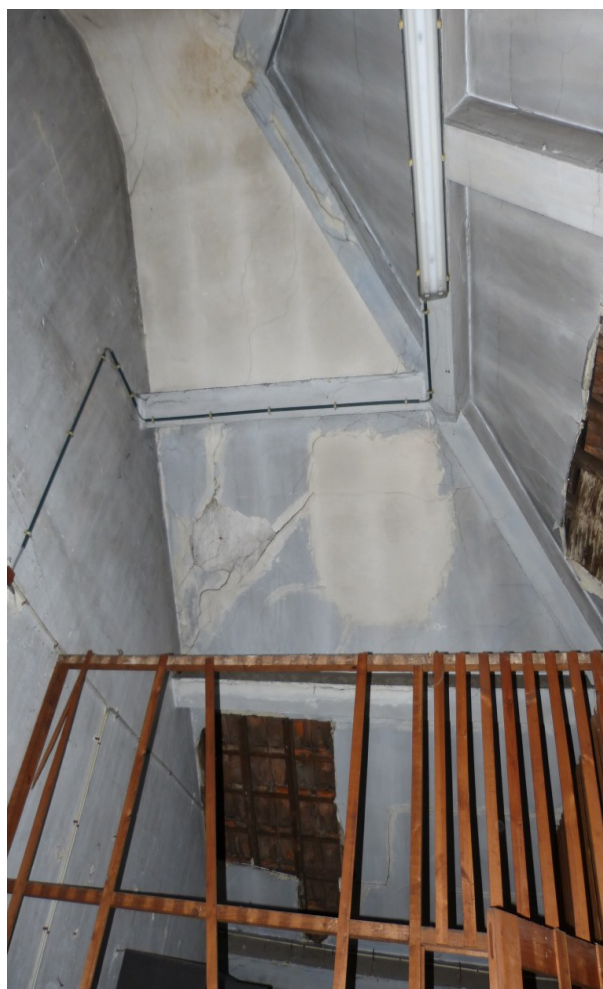
Fig. 40: Zicht op elementen van de dakconstructie van blok B

Het dak bestaat uit een schilddak, gevormd door twee driehoekige schilden aan de smalle en twee trapeziumvormige schilden aan de lange zijde.¹³ Op de spanten liggen gordingen die de houten bebording en de dakbekleding, die bestaat uit dakpannen, dragen. Waar het gesloten deel het zadeldak overgaat in een schilddak komen de spanten samen in een indrukwekkend knooppunt van balken.

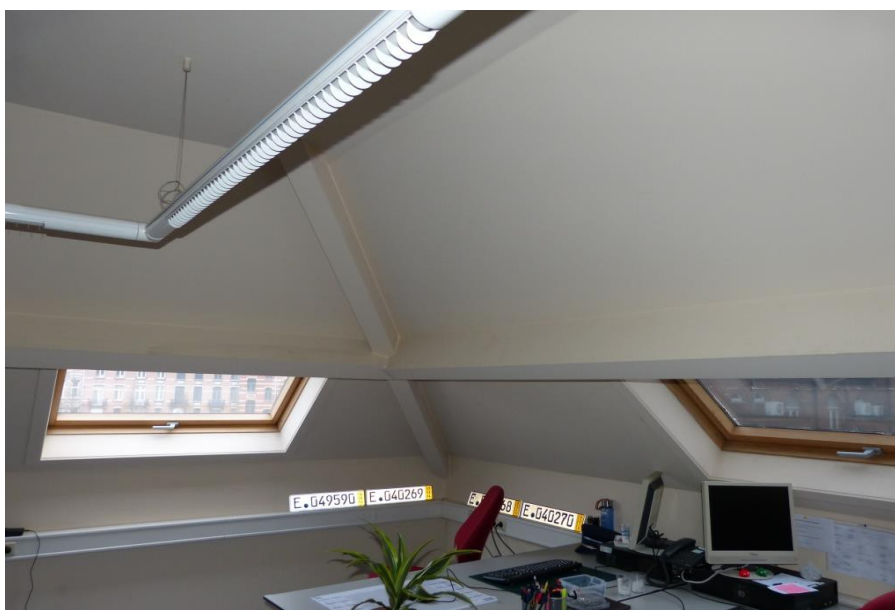
Fig. 43: Zicht op elementen van de dakconstructie van blok C

Ondanks de bepleistering zijn de balken van de dakconstructie wel te zien, zodat iets gezegd kan worden van de dakconstructie. Het dak bestaat - net zoals het dak van blok B - uit een schilddak, gevormd door twee driehoekige schilden aan de smalle en twee trapeziumvormige schilden aan de lange zijde.¹⁴ Op de spanten liggen gordingen die de houten bebording en de dakbekleding, die bestaat uit dakpannen, dragen. Waar het gesloten deel het zadeldak overgaat in een schilddak komen de spanten samen in een indrukwekkend knooppunt van balken.
